**Bildmaterial (Adelheidstr. 86 / Totalsanierung denkmalgeschützter Balkone)**

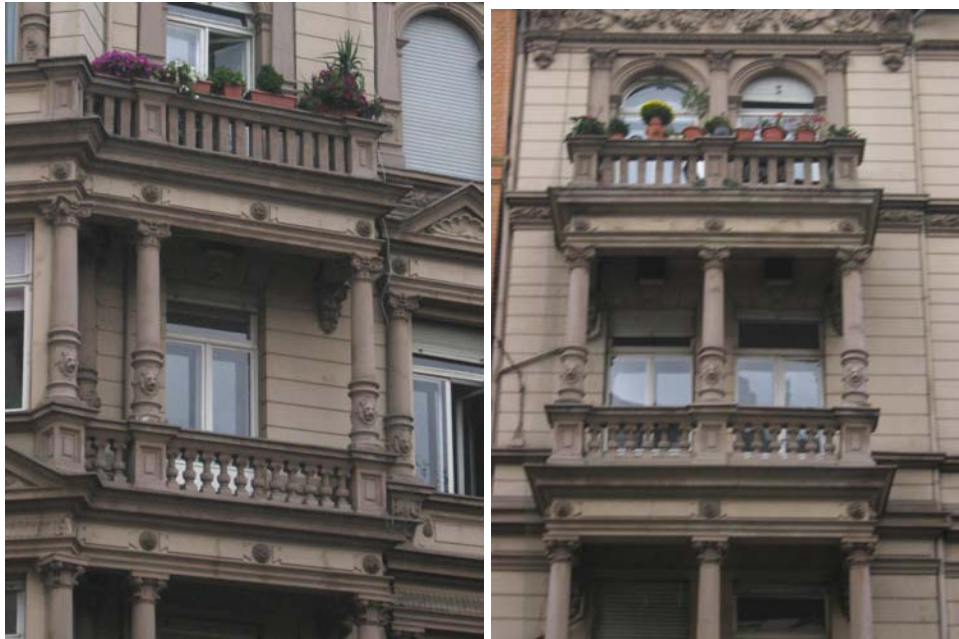
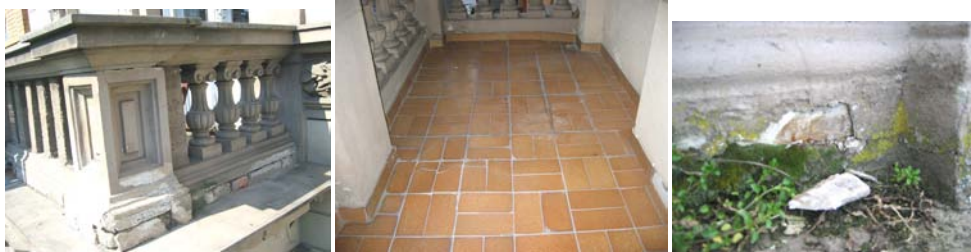
Der Fliesenbelag war defekt, diverse Stuckteile hatten sich gelöst aufgrund bauart- und altersbedingter Mängel

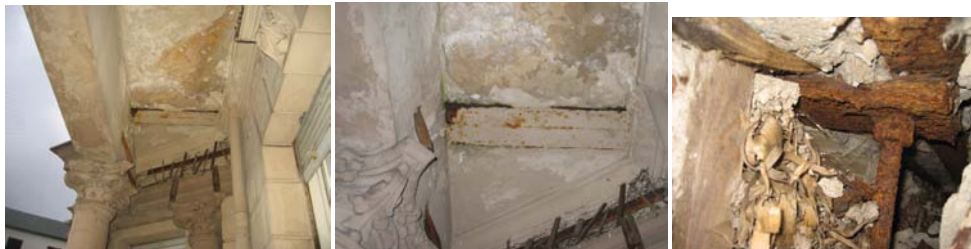
Ein Gerüst zur punktuellen Untersuchung wurde gestellt

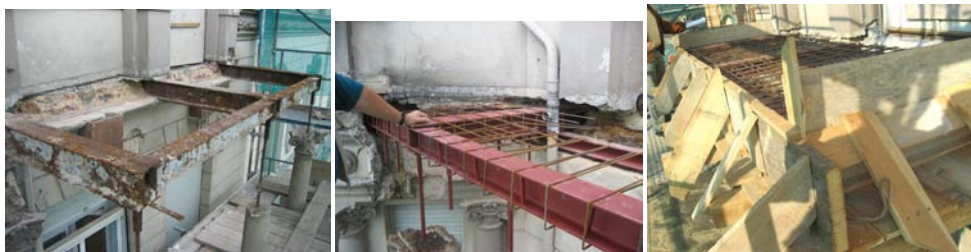
Die Stahlträger waren komplett korrodiert

Die Balkone wurden komplett abgetragen
