## Photodokumentation

### Evangelische Kirchengemeinde Eschbach / Energetische Instandsetzung

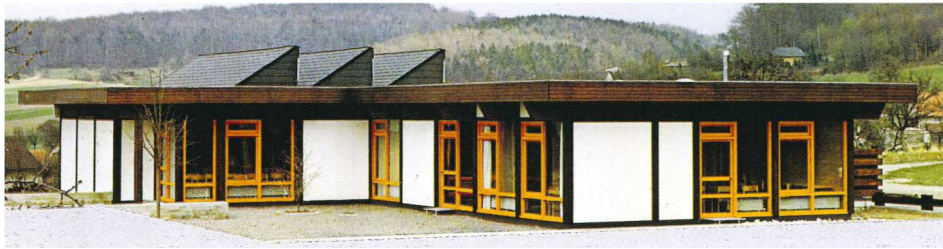
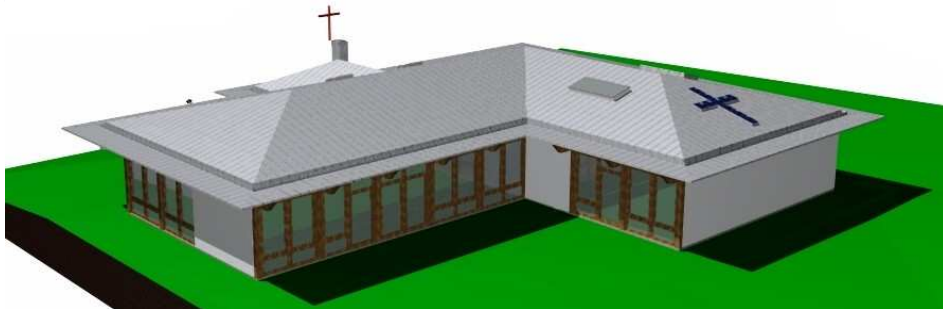
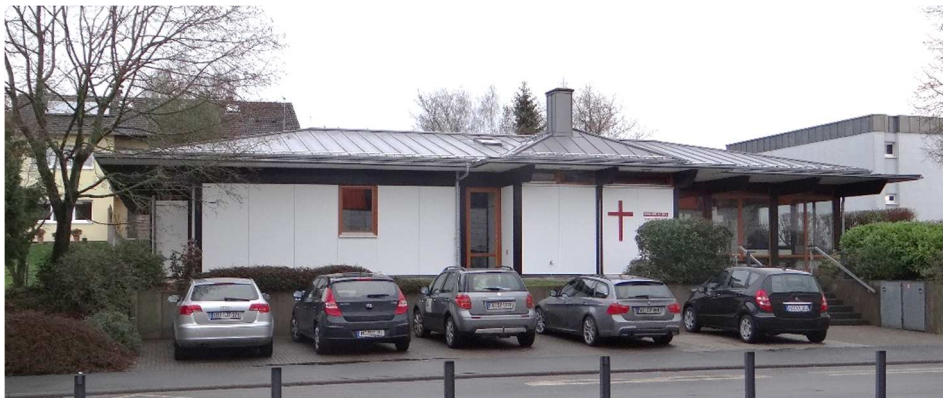
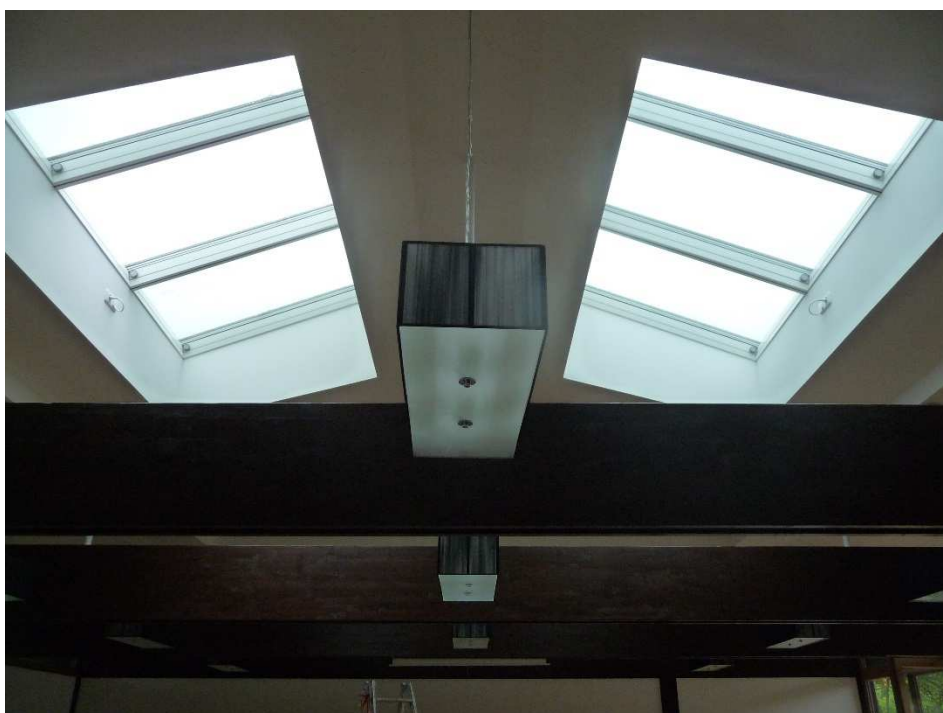
Ausgehend von einer Objektbegehung wurden altersbedingte- & bauartbedingte Mängel festgestellt. Diese waren im Wesentlichen ein undichtes Flachdach und erheblicher energetischer Instandsetzungsbedarf.

Nachdem die Entscheidung getroffen war, das Dach in geneigter Form zu erneuern, wurden unterschiedliche Entwurfsvarianten erstellt. Der wesentliche Entwurfsansatz aber war die Auskrägung, also den bereits vorhandenen enormen Dachüberstand möglichst flach geneigt zu lassen und das eigentliche Hauptdach erst mit den Außenwänden ansteigen zu lassen. Dies verschafft optische Leichtigkeit, sodass das Dach nicht die prägende Gestalt übernimmt, sondern wie ein Pavillon wirkt. Die Begradigung des Dachverlaufs stellte im Detailbereich eine Herausforderung dar. Im Innenbereich wurde die prägende Holzrahmenbauweise erhalten bzw. noch sichtbarer gemacht. Der neue geneigte Dachstuhl wurde Sparrengleich verkleidet und mit großen Lichtbändern versehen. So konnte eine erhebliche Aufwertung nicht nur des äußeren Erscheinungsbildes bewerkstelligt werden sondern auch ein erheblicher Wohlfühlfaktor durch mehr natürliches Licht im Innenbereich geschaffen.
